# Valutazione dell'accessibilità di 4 itinerari in zona Corneliano d'Alba – Piobesi d'Alba

In data 24 febbraio 2023 il personale CPD composto da Sara Piana e Daniele Carbone insieme all'architetto Eugenia Monzeglio hanno verificato in loco l'accessibilità dei seguenti itinerari:

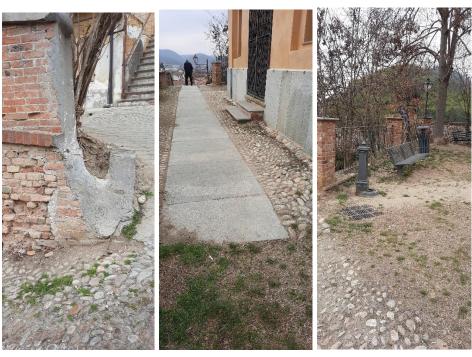
Foto 14 Foto 15 Foto 16

Dopo aver percorso circa 40 m di via Lemonte, si può svoltare a sinistra per giungere alla chiesa della Confraternita di San Bernardino e percorrere un breve tratto in decisa salita (Foto 14), pavimentato in battuto di cemento che diventa sterrato con tratti in erba e poi acciottolato con una striscia centrale in pietra (Foto 15).

Si raggiunge l'ampio piazzale in piano della chiesa della Confraternita di San Bernardino, su una delle facciate del campanile è stato inserito nella muratura un bassorilievo tardo-duecentesco raffigurante san Nicola, probabilmente proveniente dalla primitiva chiesa parrocchiale. Il piazzale, in piano, è in sterrato con tratti in erba, vi sono panchine e fontanella (Foto 16). Grande vista panoramica sul Roero.

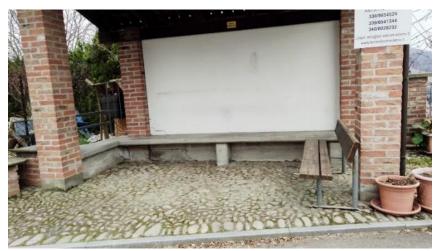
Foto 23 Foto 24

Quando via Lemonte incontra strada Bezouce, c'è la piccola chiesa di San Bernardo, a fianco della quale, su marciapiede acciottolato sopraelevato di un gradino senza rampa di accesso, è posizionata una panchina (Foto 23).

E' presente un'area di sosta, protetta con tettoia e pavimentata con ciottoli irregolari e di pezzatura differente, sopraelevata di un gradino, priva di raccordo con rampa.

L'area di sosta è dotata di panchina, sedute e fontanella (Foto 24).

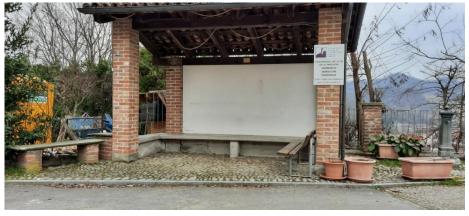
Foto 1 Foto 2 Foto 3

L'itinerario inizia nei pressi della chiesetta di San Bernardo a Corneliano d'Alba (Foto 1), luogo molto importante per la borgata Lemonte di Corneliano.

C'è possibilità di parcheggiare l'auto (Foto 2), ma assenza di un vero e proprio parcheggio. Pavimentazione in asfalto in leggera pendenza.

L'area di sosta è dotata di panchina, sedute e fontanella (Foto 3 e 4). Affacciandosi alla ringhiera di protezione, si può ammirare una splendida vista su Corneliano e il Roero (Foto 5). Un cartello indica che da quel punto si può raggiungere l'itinerario escursionistico S4 (Foto 6) denominato "Sentiero del Roero Centrale", percorrendo la via Lemonte e giungendo a Piobesi sulla via Mezza Montà.

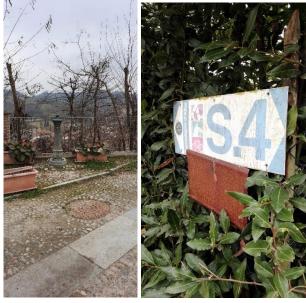
Foto 4

E' presente un'area di sosta, protetta con tettoia e pavimentata con ciottoli irregolari e di pezzatura differente, sopraelevata di un gradino, priva di raccordo con rampa.

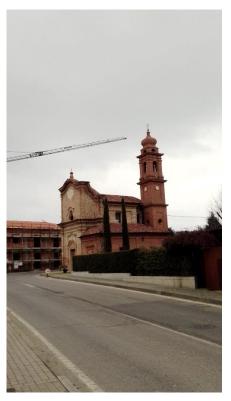
Foto 5 Foto 6 Foto 7

Si percorre via Canoreto dal lato del marciapiede in cubetti di porfido e si giunge al sagrato della chiesa di San Rocco e della Santissima Trinità (Foto 6).

La chiesa di San Rocco e della Santissima Trinità, dalle forme tardobarocche, è preceduta da un sagrato, delimitato dalle vie Canoreto e San Rocco, pavimentato con ciottoli di fiume e, nell'area antistante l'ingresso, con ampie lastre di pietra

Si segnala tuttavia l'assenza della pavimentazione in lastre di pietra di raccordo tra il marciapiede in cubetti di porfido e l'area pavimentata in lastre di pietra per accedere all'ingresso della chiesa (Foto 7).

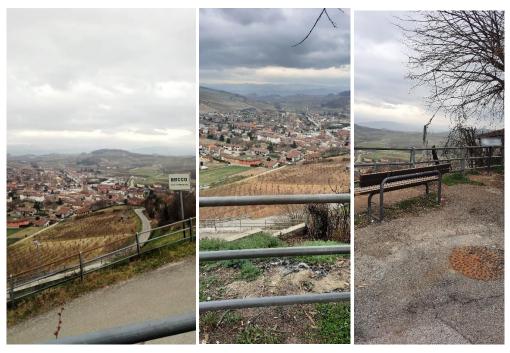
Foto 10 Foto 11 Foto 12

Se si scende di pochi metri, a lato della via Mezza Montà (presenza di un cartello che segnala la località Bricco di Piobesi d'Alba), su un piazzale in piano c'è possibilità di sosta (Foto 9), con panchina, con affaccio panoramico su Piobesi d'Alba e sulle colline circostanti (Foto 10, 11 e 12).

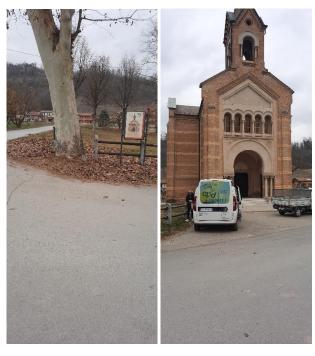
Foto 1 Foto 2

E' possibile parcheggiare su pavimentazione asfaltata (Foto 1) nei pressi della chiesa di San Michele Arcangelo (Foto2 e 3).

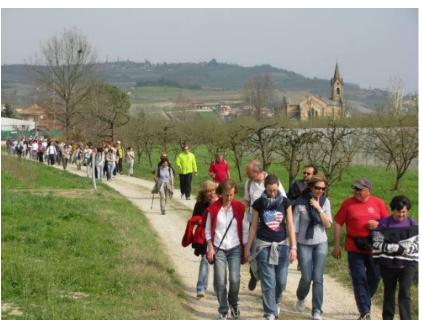
Foto 6

Particolarmente suggestivo è questa parte di itinerario, ombreggiato da alberi, attorniato da colline boscose, tra noccioleti, frutteti, dimore delle api (Foto 6).
